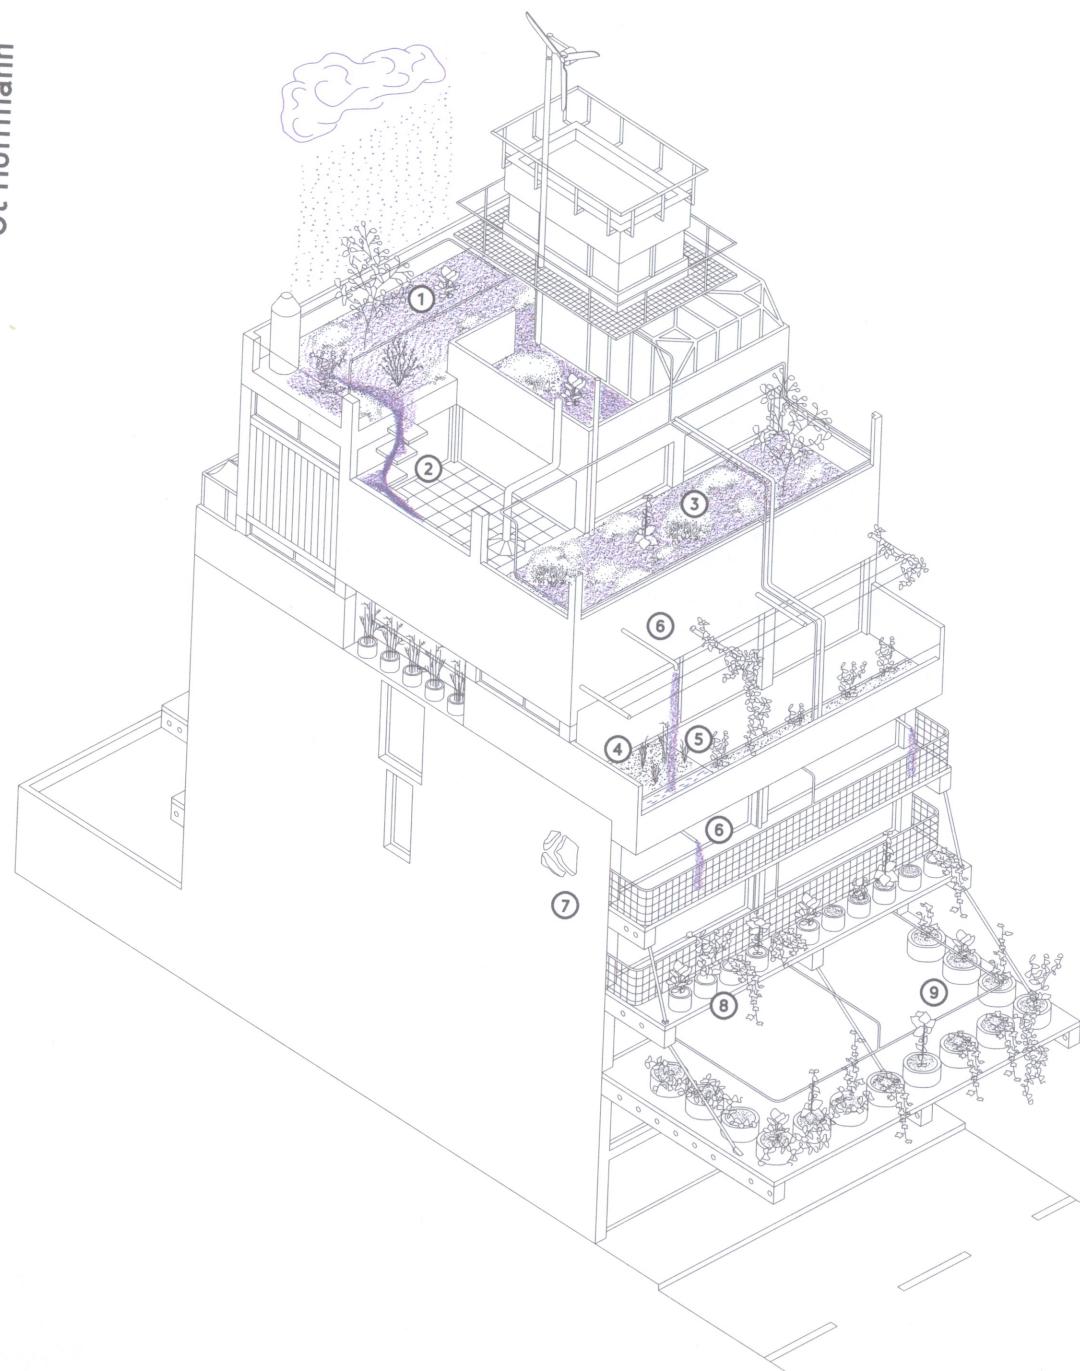
REGENWASSERLAUF ÜBER DIE TERRASSEN  
1 Dachgarten mit 50 cm Erdschüttung, 2 Wasserspiel, 3 Kiefernwäldchen mit 50 cm Erdschüttung, 4 Sandflächen als Experimentierfläche für Sukzessionspflanzen, 5 Fischteich, 6 Überlauf, 7 Kunst am Bau, 8 Überlaufterrassen innerhalb der Pflanztröge, 9 Kanalrohr als Pflanztröge

Das Regenwasser fließt über das „Wasserspiel“ weiter zur Dachterrasse im 5. OG, wo es im ehemaligen Kiefernwäldchen aufgenommen wird (s. 27). Infolge der veränderten klimatischen Bedingungen konnte keine der ursprünglich dort gepflanzten 24 Kiefern erhalten werden. Stattdessen haben sich Felsenbirnen als anspruchslose Alternative erwiesen. Sie benötigen einen sonnigen bis halbschattigen Standort sowie einen durchlässigen, mäßig trockenen bis feuchten Boden, um zu wachsen (s. 30).

Bei einem Wasseranstau spielt das Fassungsvermögen der Drainschicht eine entscheidende Rolle. Dabei muss sichergestellt werden, dass zwischen der Filterschicht und der Oberkante der Stauhöhe mindestens 5 cm staufrei bleiben. Die Drainschicht wurde deshalb in kreuzweise verlaufenden Streifen verlegt, wodurch eine Rasterung entstand. Hier besteht die Drainschicht aus einer unteren Lage Kies und einer darüber liegenden Sandschicht. Diese beiden Schichten wurden durch eine zusätzliche Filterschicht getrennt. Die „Kassetten“ wurden dann mit leichten hygrokopischen<sup>5</sup> Kunstschaumflocken etwas höher als die Kiesstreifen aufgefüllt. Direkt danach wurde die Filterschicht ausgelegt und die Vegetationsschicht stückweise unter Kontrolle jeder einzelnen „Kassette“ aufgebracht. Das gefilterte Wasser der Drainage wird in eine Art Kanalschacht mit Überlauf geleitet (s. 31).<sup>6</sup> Eine Dachrinne ist nicht vorhanden.

Auf der an das Wohngeschoss von Ot Hoffmann angrenzenden Terrasse befindet sich ein Rückhaltebecken, in dem Fische schwimmen (s. 37). Neben dem „Fischbecken“ haben sich durch Selbstaussaat ein Wildpfirsich und eine Mirabelle kultiviert (s. 39). Der Aufbau der Terrasse besteht aus einem wasserundurchlässigen Betondach ohne weitere Abdichtungen, mit Wärmedäm-

zung, Filterschicht, Vlies und 30 cm Erdschicht. Überschüssiges Wasser kann durch einen Überlauf auf die weiteren Terrassen fließen (s. 37). Im 4. OG befand sich auf der Westseite ein selbst gebauter Wintergarten. Mithilfe eines Auffangrohrs war es möglich, die Pflanzen im Wintergarten mit Regenwasser zu bewässern (s. 46).<sup>7</sup> Aus der Küche wurde Grauwasser auf die Terrasse des 5. OG gepumpt und dort durch einen Überlaufbrunnen dem Wasserkreislauf zugeführt. Dieses System könnte bei einer Wohnnutzung weiterhin funktionieren, ist aber bei der momentanen Büronutzung stillgelegt (s. 47).

An der Ostfassade fließt das Regenwasser weiterhin mithilfe der Überläufe auf die darunterliegenden Terrassen, bis es schließlich auf der untersten ankommt. In diesen Stockwerken befinden sich Pflanztröge, in denen kleinere Pflanzen und hauptsächlich Kletterpflanzen wachsen (s. 21). Tröge und Bänke bestehen aus zweckentfremdeten Betonfertigteilen. Die Pflanztröge sind so übereinandergestapelt, dass sich kleine Überläufe bilden, durch die das überschüssige Wasser von einem Trog in den anderen geleitet wird. Die Tröge werden auch von der automatischen Bewässerungsanlage versorgt. Die Ostfassade ist von sichtbaren Wasserleitungen „durchzogen“. Diese Bewässerungsleitungen dienen in den Geschossen teilweise als Absturzsicherung an den Balkonegängen (s. 20). Überschüssiges Regenwasser, das weder im Boden versickert noch von den Pflanzgefäßern aufgenommen wird, fließt von der auskragenden Plattform des 1. OG in den Straßenraum und schließlich in die Kanalisation. Dies geschieht jedoch ausschließlich bei sehr starken Regenfällen.

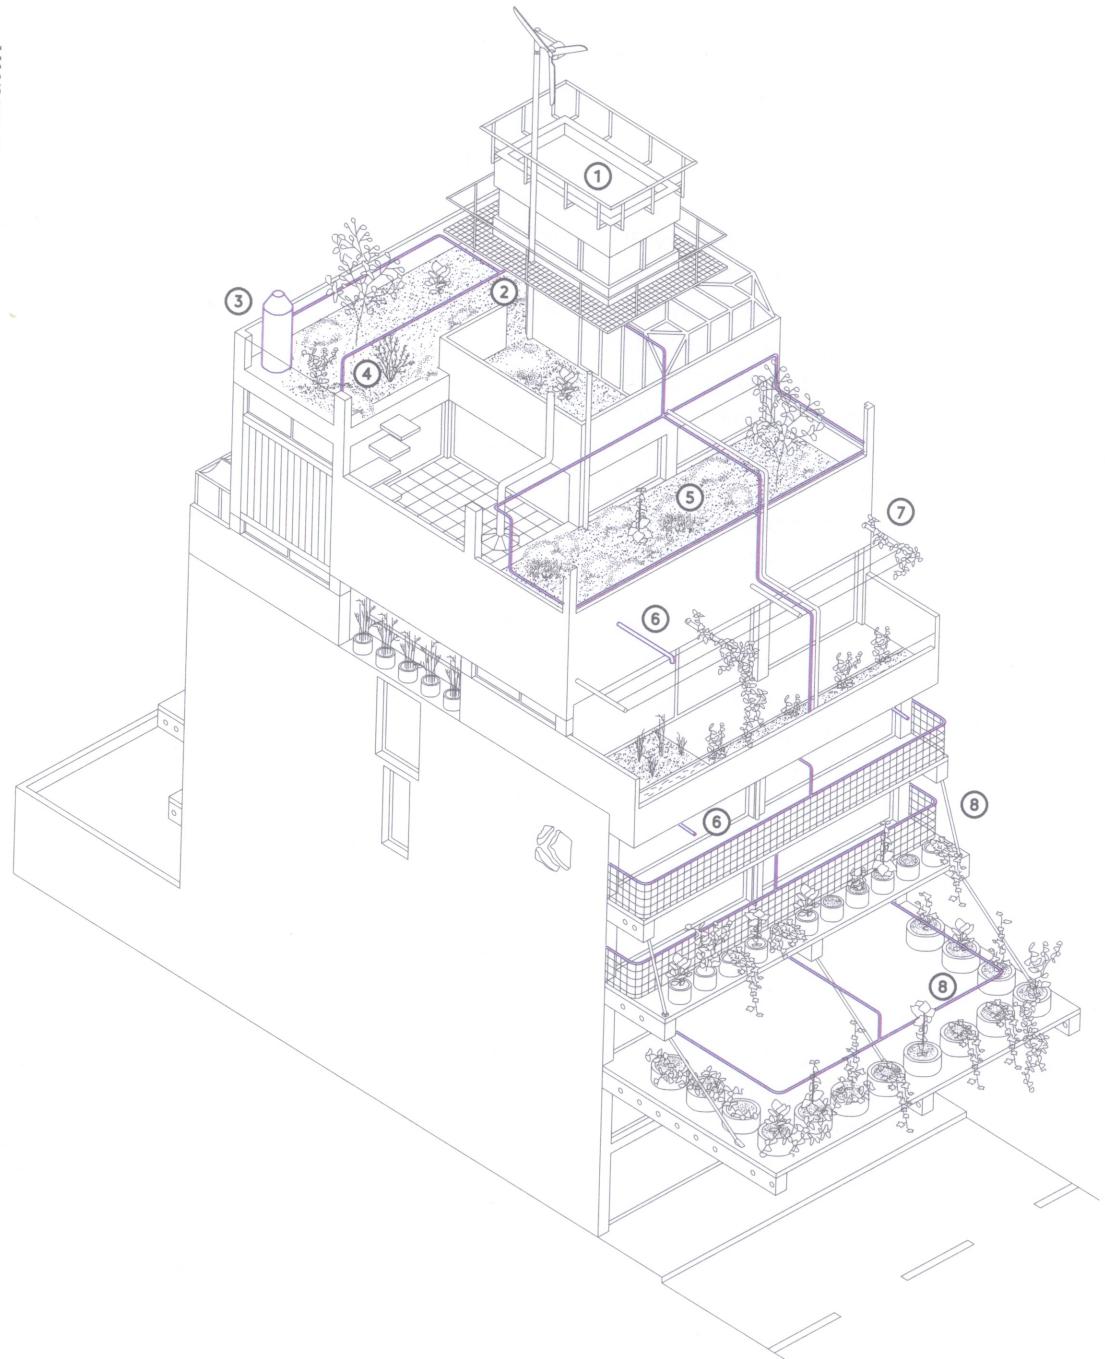
WASSERWEG DER BEWÄSSERUNGSANLAGE

1 Technikstation, 2 Anschluss an Frischwasser mit Zeitschaltuhr, 3 Regenwasserspeicher für Schwimmabtrennung, 4 Sprühnebel-Bewässerung, 5 Kiefernwäldchen, 6 Überlauf, 7 Kunststoffrohr als Rankhilfe, 8 Sprühnebelrohr als Absturzsicherung

da er Feuchtigkeit abtransportiert. Sollte es zu Starkregen kommen, ist die Speicherkapazität für Wasser zu gering. Die automatische Bewässerungsanlage aktiviert sich mehrmals täglich und verwendet mittlerweile ausschließlich Trinkwasser, ohne wie ursprünglich angelegt zusätzlich auf Regen- oder Grauwasser zurückzugreifen (s. 20).

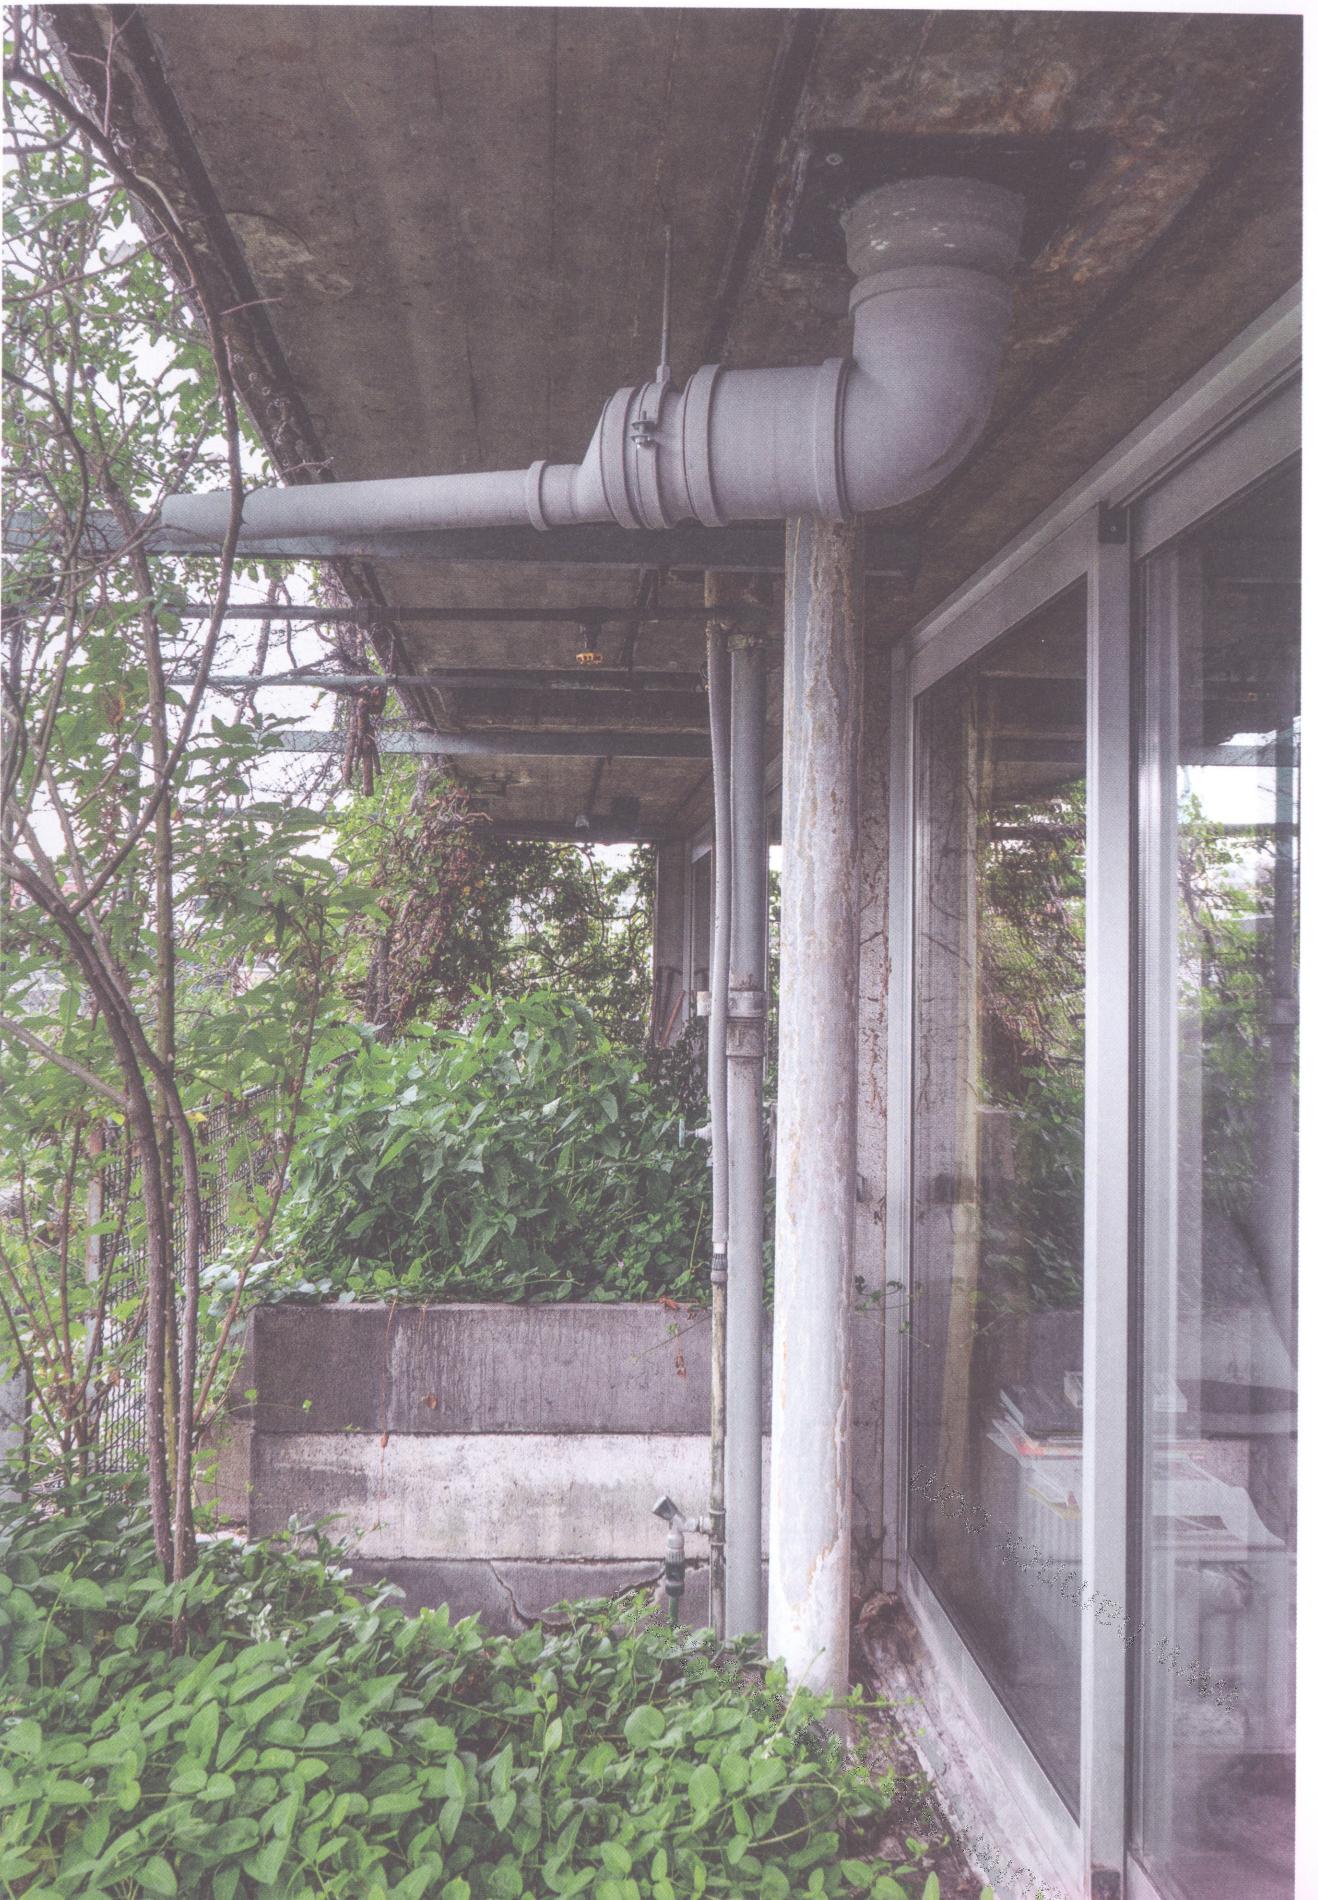
3. OG Ostterrasse, das graue dicke Rohr ist der Wasserüberlauf aus dem 4. OG, die Pflanzkübel sind aus Betonfertigteilen selbst gebaut

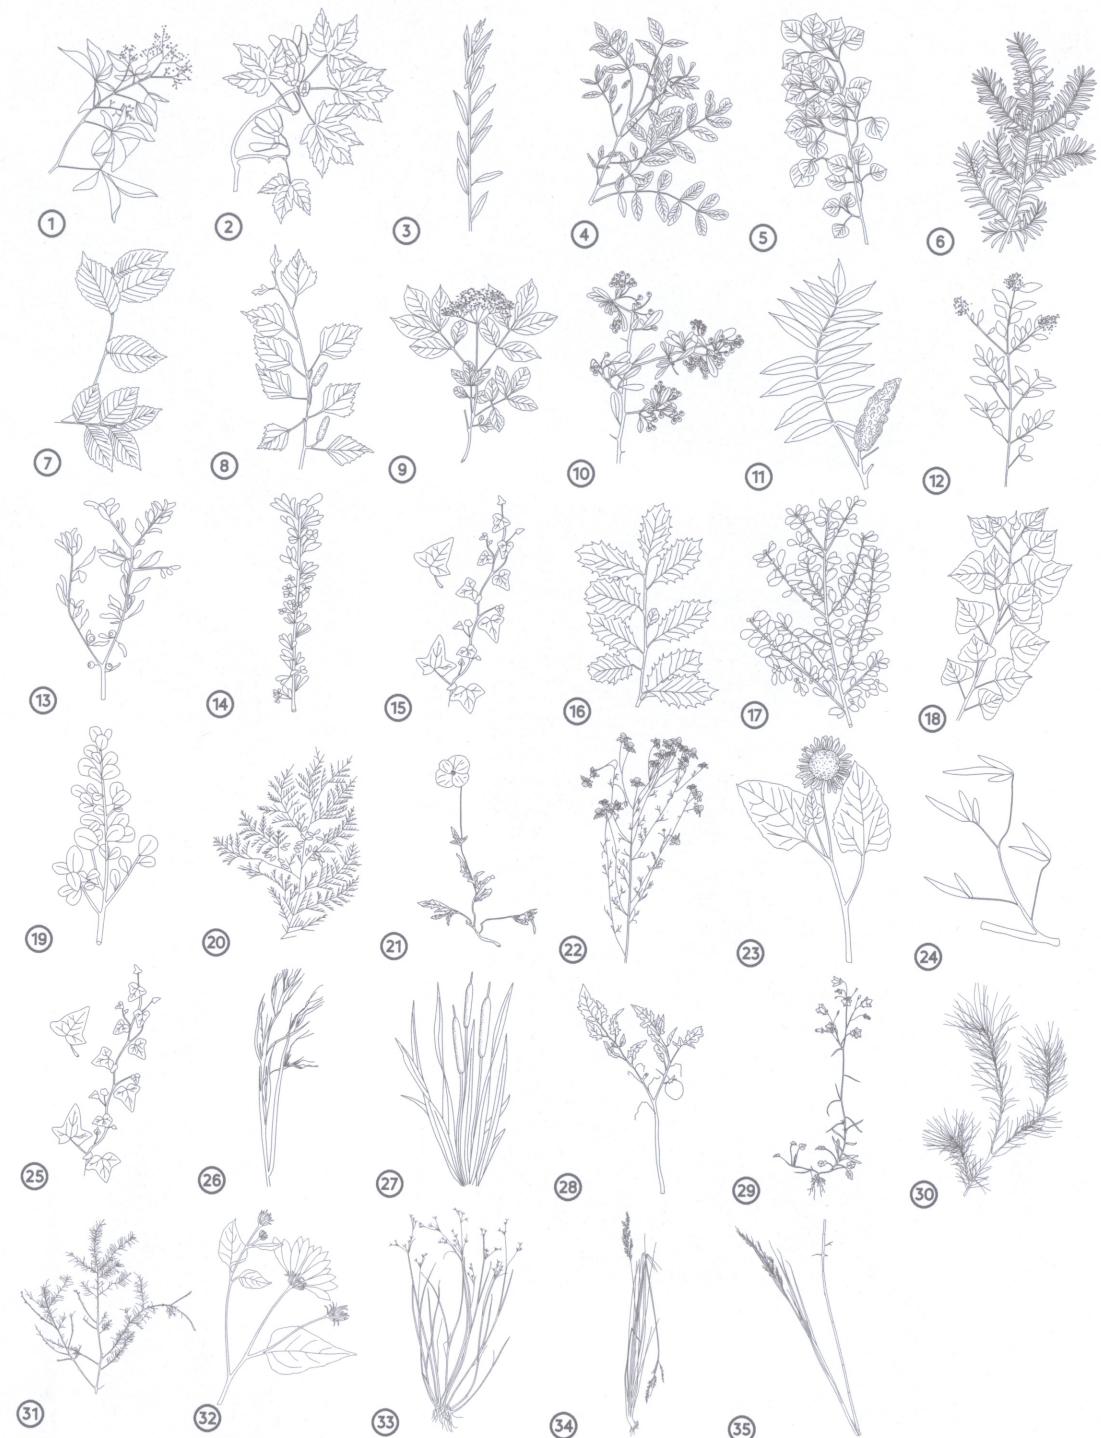
1 Wilder Wein  
2 Kugelahorn  
3 Weide  
4 Esche  
5 Espe  
6 Elbe  
7 Ulme  
8 Birke  
9 Holunder  
10 Feuerdorn  
11 Essigbaum  
12 Liguster

13 Schlehe  
14 Mirabelle  
15 Efeu  
16 Stechpalme  
17 Buchs  
18 Pappel  
19 Cotonaster  
20 Thuja  
21 Mohnblume  
22 Kamille  
23 Sonnenblume  
24 Bambus

25 Kahngras  
26 Rohrkolben  
27 Tomate  
28 Glockenblume  
30 Kiefer  
31 Tsuga  
32 Topinambur  
33 Binsen  
34 Sumpfgras  
35 Schilf

KARTIERUNG SPONTANVEGETATION  
Geschoßweise von oben nach unten, 1-23 im 6. und 5. Obergeschoss, 24-35 im 4. Obergeschoss

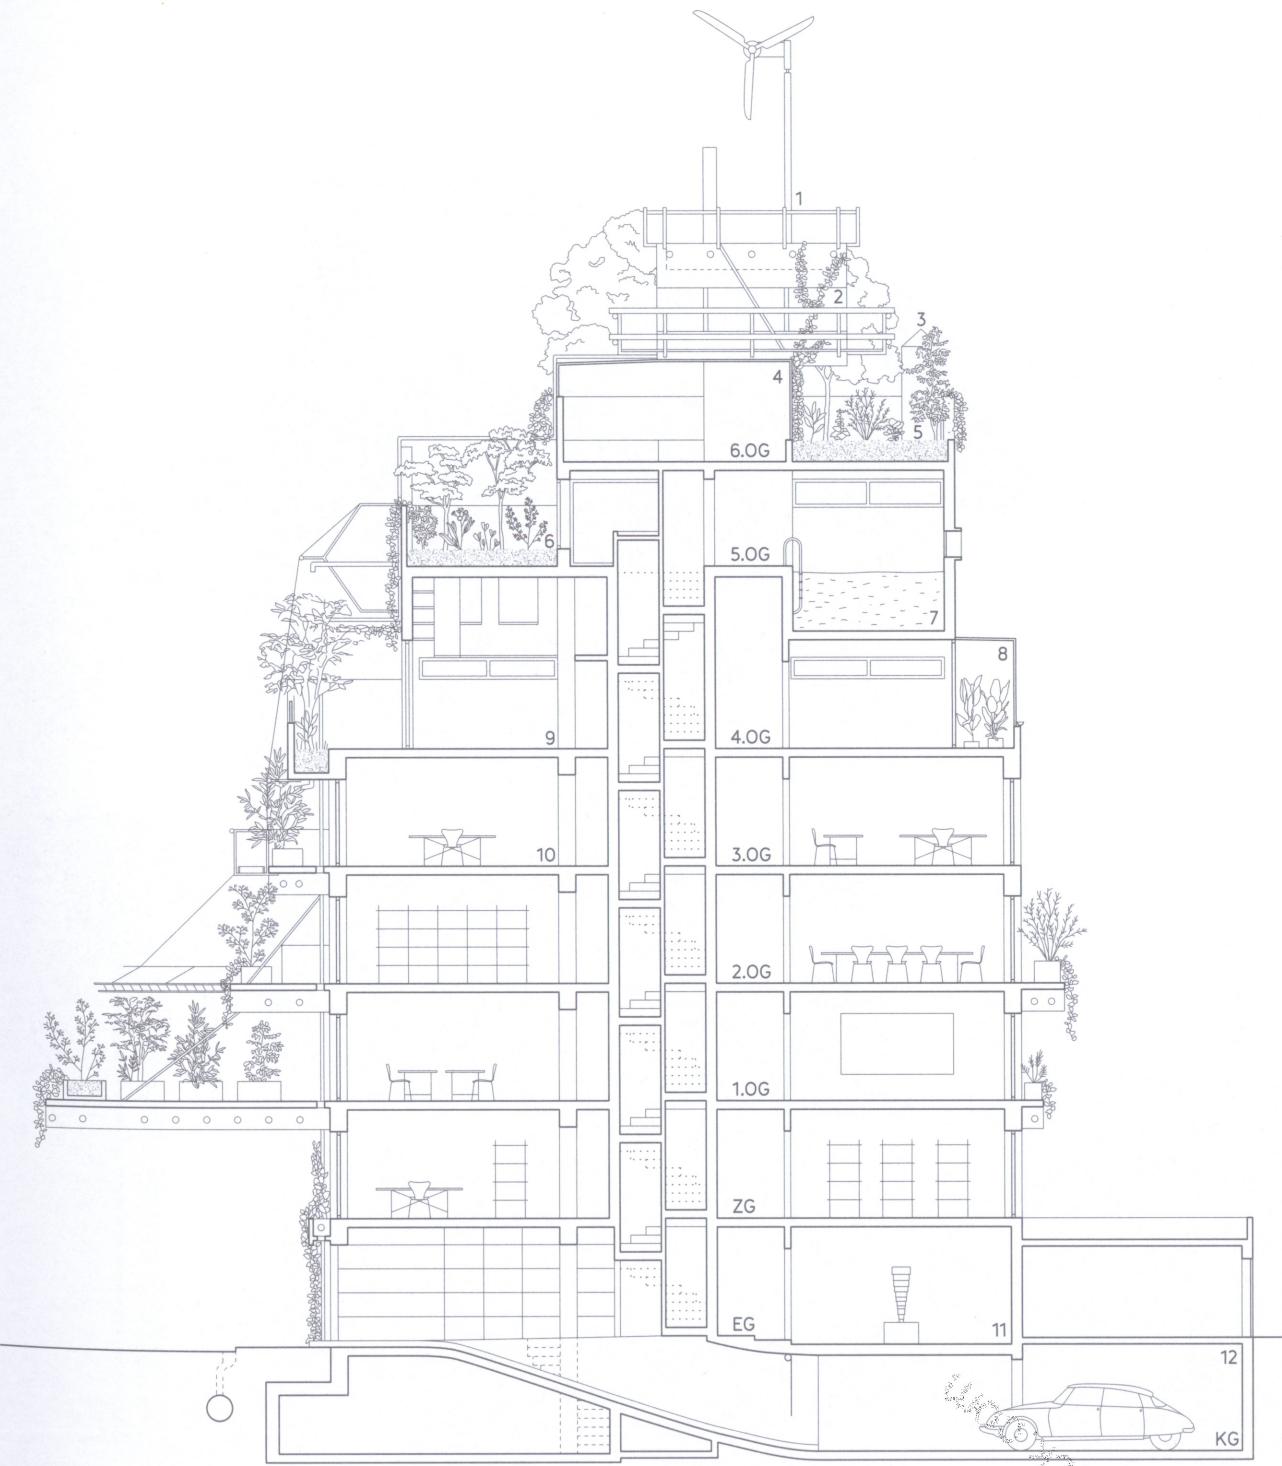
0 1 5

SCHNITT TERRASSENHAUS  
1 Windrad, 2 Technikraum, 3 Regenwassertank, 4 Sauna, 5 Dachgarten, 6 ehemaliges Kiefernwäldchen, 7 Schwimmbad, 8 Wintergarten, 9 Einraum, 10 Büros, 11 Galerie, 12 Tiefgarage

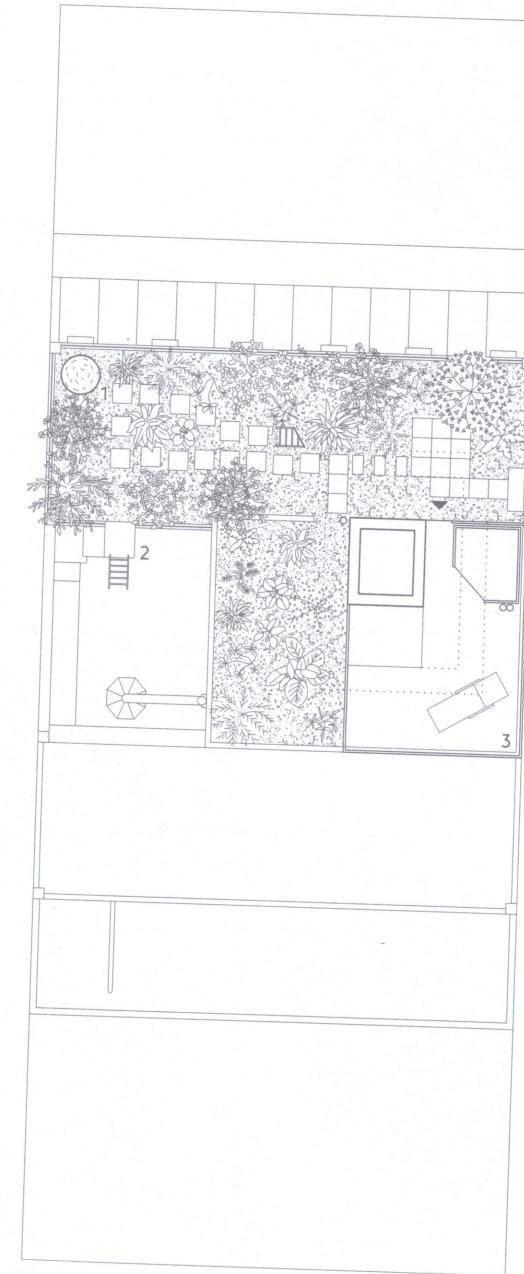
6. OG DACHGARTEN  
1 Regenwassertank, 2 Wasserspiel mit Leiter, 3 Sauna

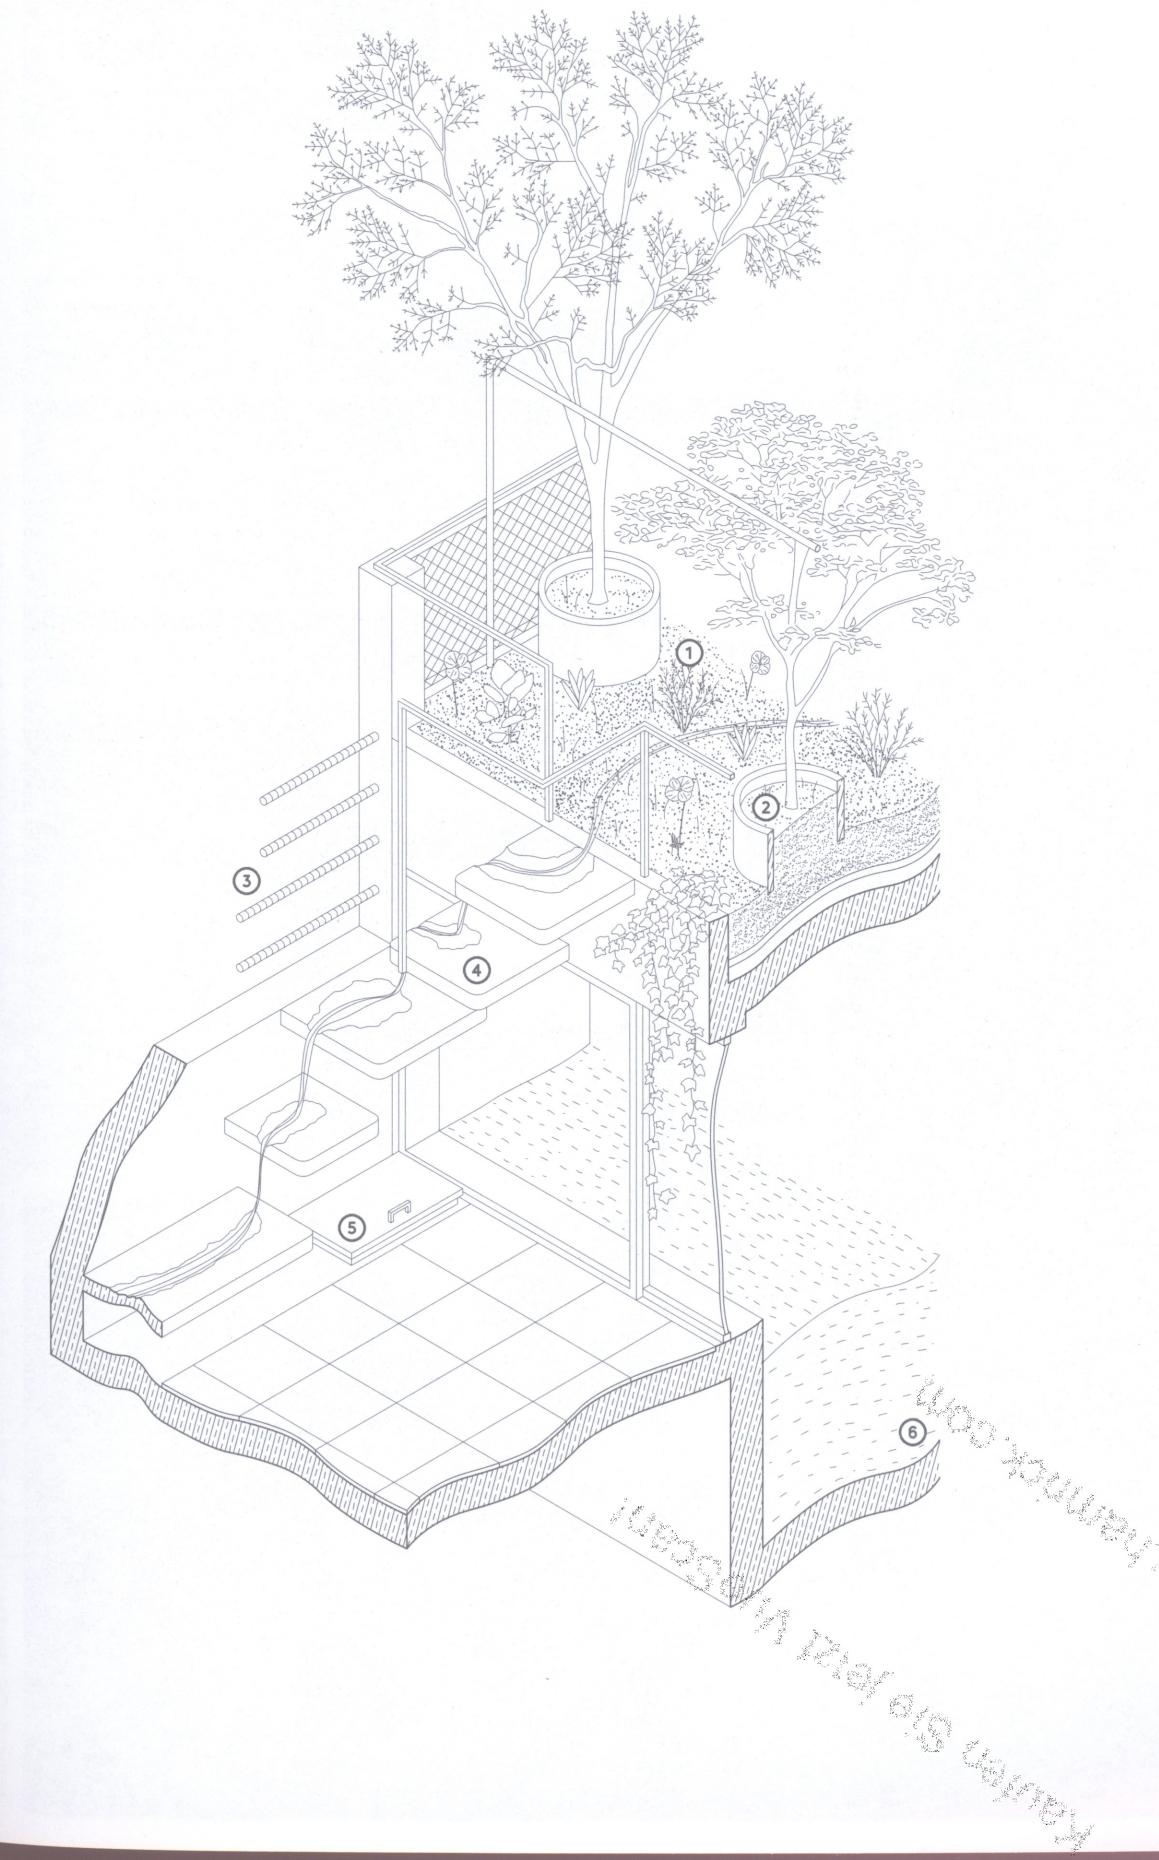
6. OG WASSERLAUF  
1 Dachgarten, 2 Pflanztrog aus Betonfertigteilen, 3 Absturzsicherung aus Kunststoffrohren, 4 Wasserspiel aus Betonstufen, 5 Lüftungsluke für Einraum, 6 Schwimmbad

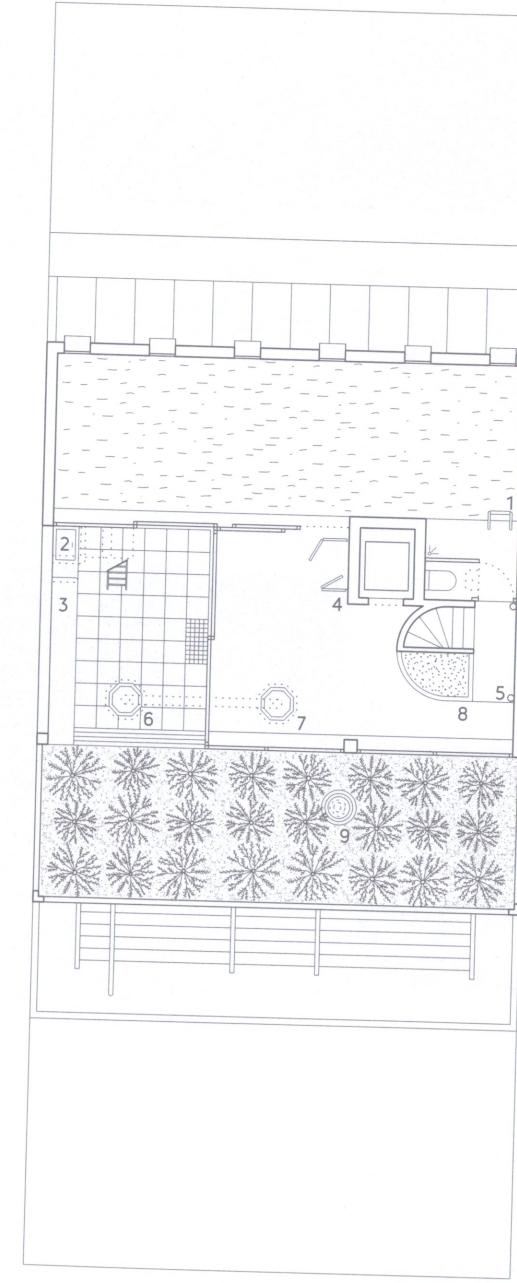
5. OG SCHWIMMBAD  
1 Schwimmbecken, 2 Lüftungsluke, 3 Wasserspiel, 4 Faltumkleide, 5 Schwarzwasserrohr, 6 Außenkamin, 7 Innenkamin, 8 beheizte Steine, 9 Grauwasseraufbereitungsbrunnen

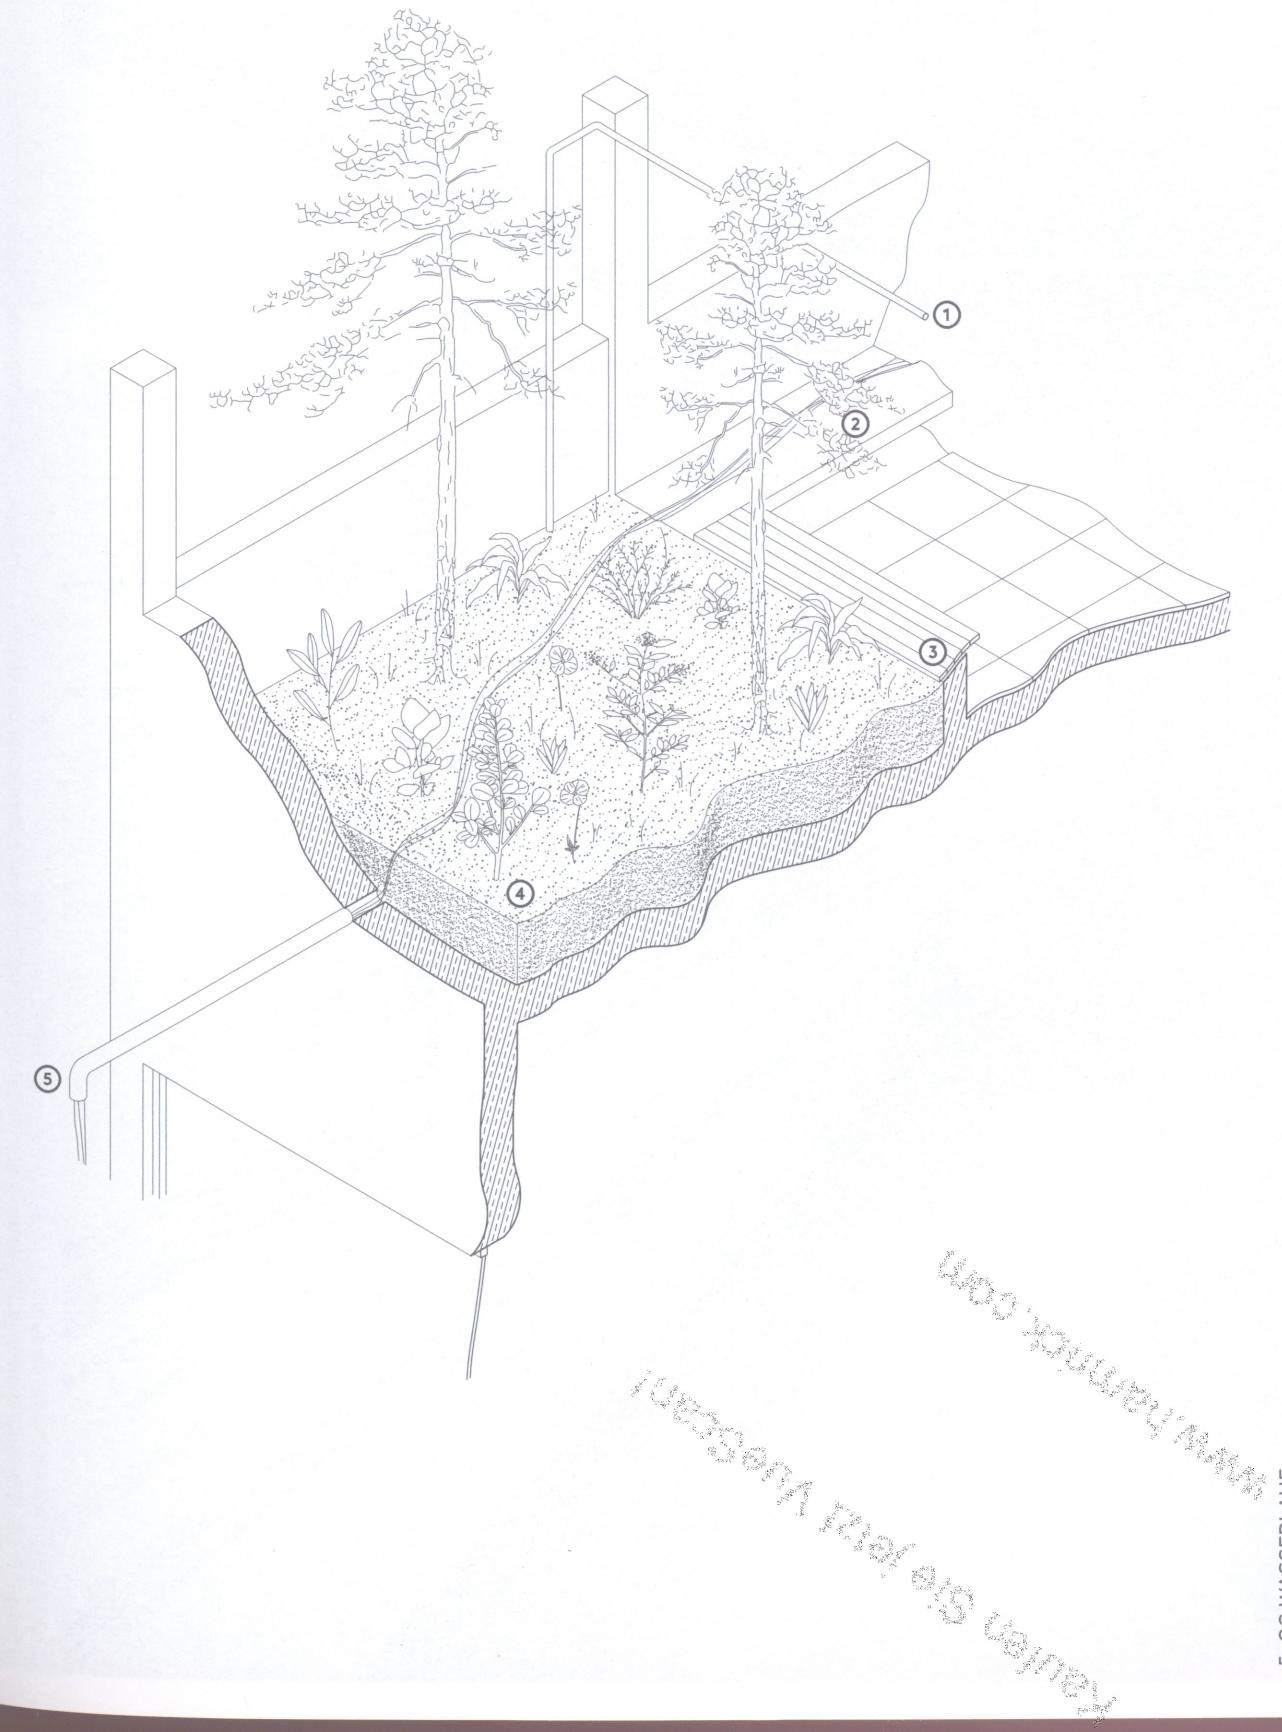
5. OG WASSERLAUF  
1 Sprühröhre der Bewässerungsanlage, 2 Wasserspiel, 3 Holzsitzbank, 4 ehemaliges Kiefernwäldchen, 5 Wasserüberlauf

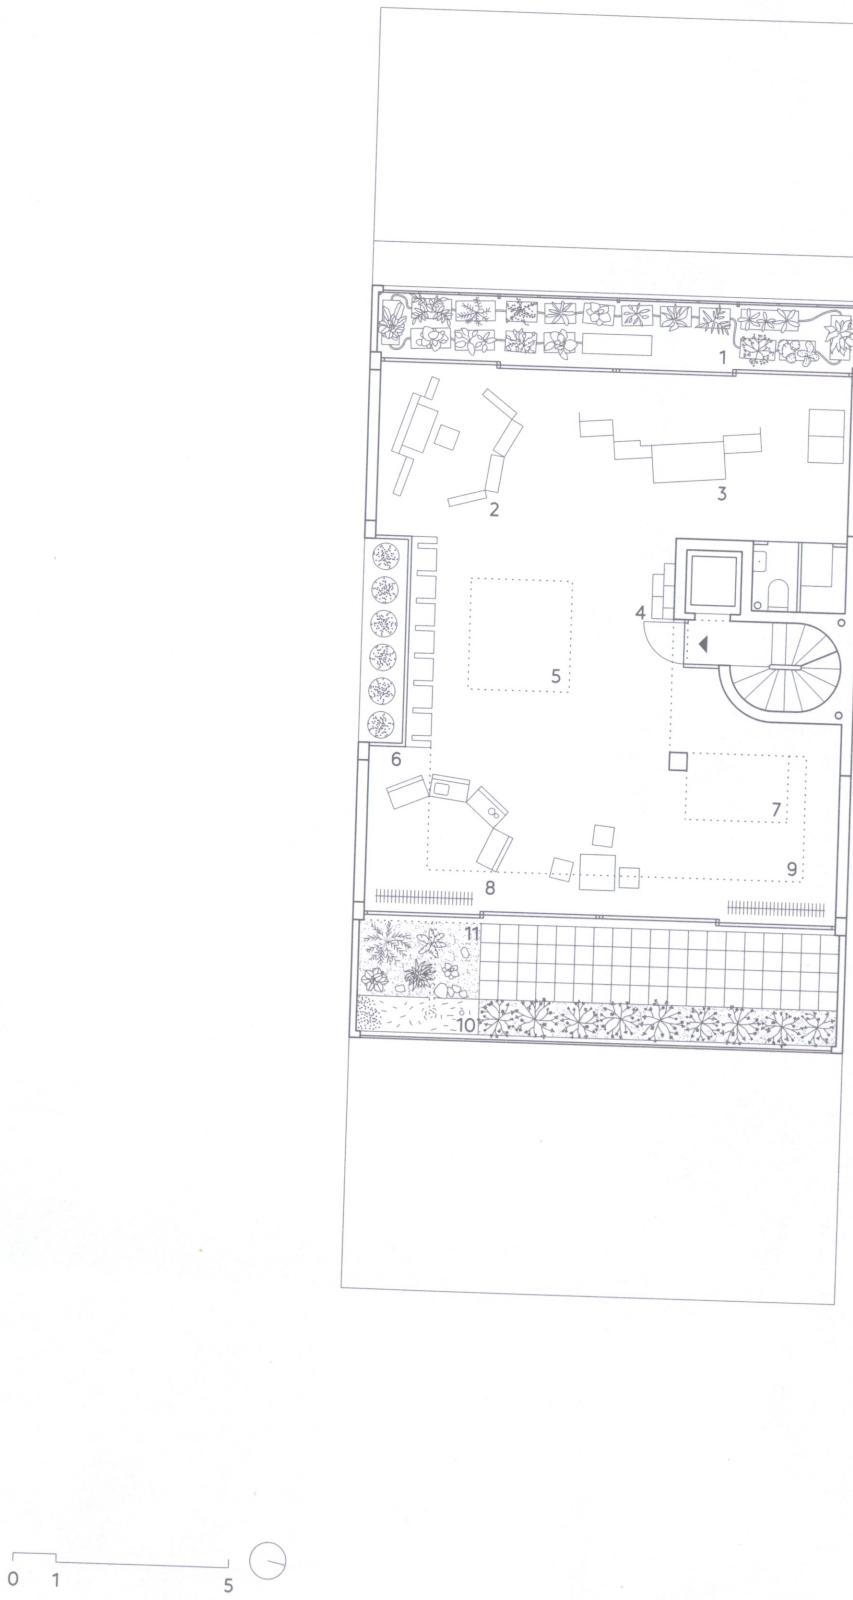
4. OG EINRAUM  
1 Wintergarten, 2 Bücherzelle, 3 Gästeraumzelle, 4 Wechselseitentreppen, 5 hochziehbares Bett, 6 Südloggia mit Bambusvorhang, 7 hochziehbarer Schreibtisch, 8 Küchenmöbel,  
9 Bibliotheksemporte, 10 Wasserbecken, 11 Wasservorlage, 12 Spontanextensivvegetation

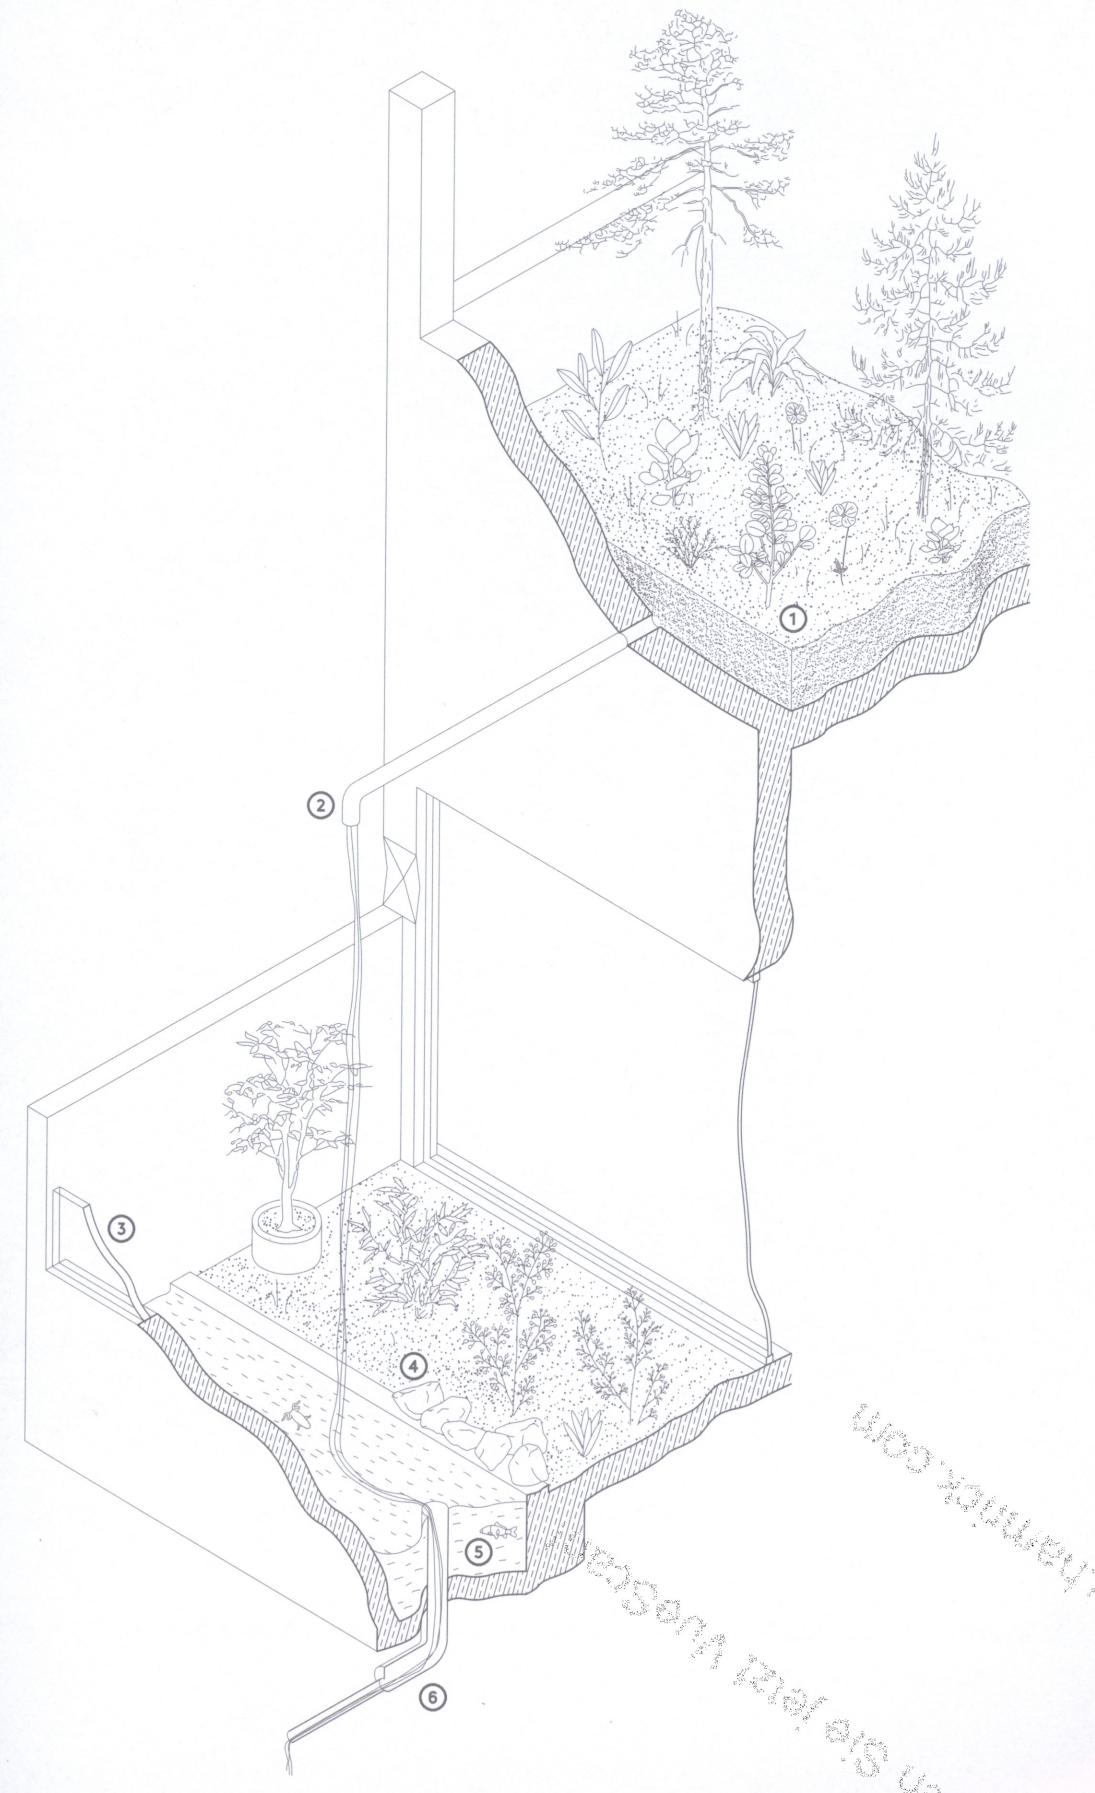
4. OG WASSERLAUF  
1 ehemaliges Kiefernwaldchen, 2 Wasserauflauf, 3 Glasbrüstung, 4 Spontanextensivvegetation, 5 Fischbecken mit Überlauf, 6 Rohrkonstruktion Wasserauflauf

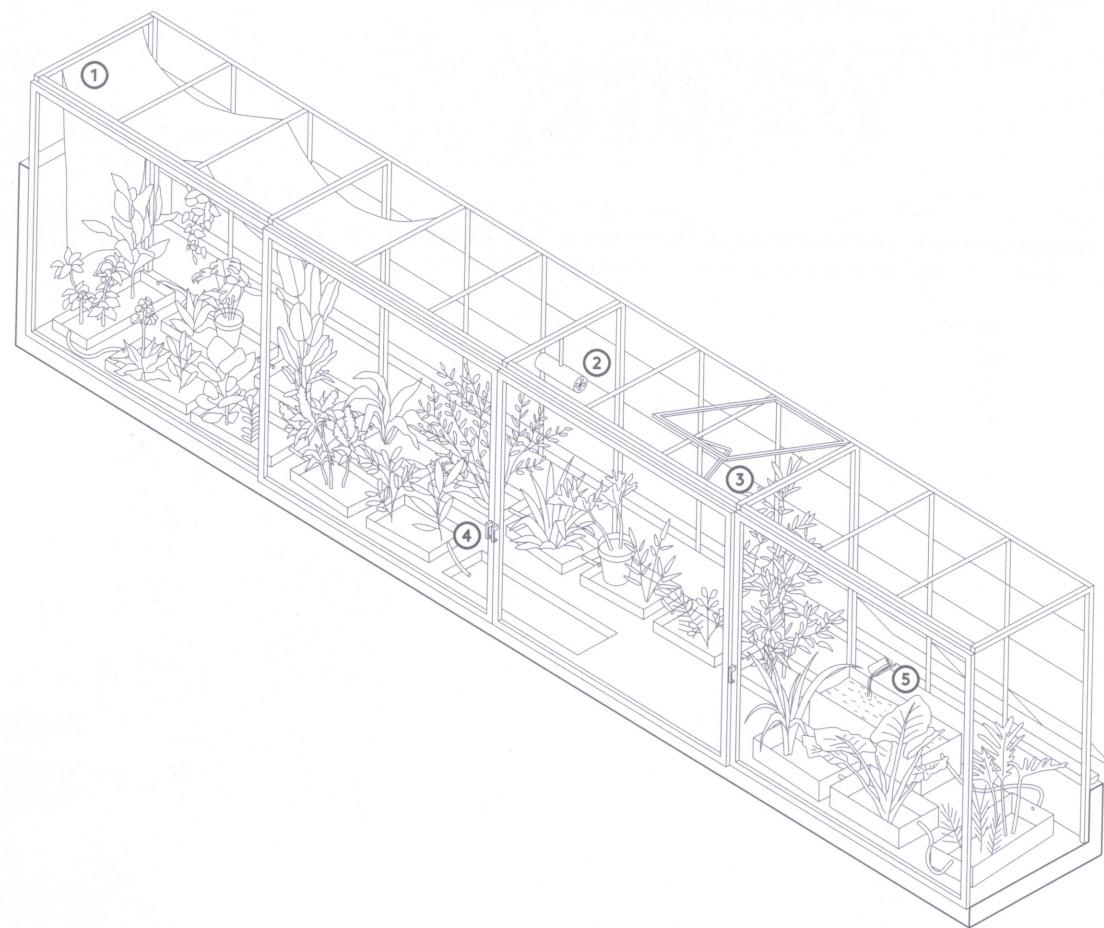
WINTERGARTEN  
1 Verschattungsstuch, 2 Ventilator, 3 Dachfenster, 4 Überlaufsystem zwischen einzelnen Pflanzkübeln, 5 Regenwasserzulauf

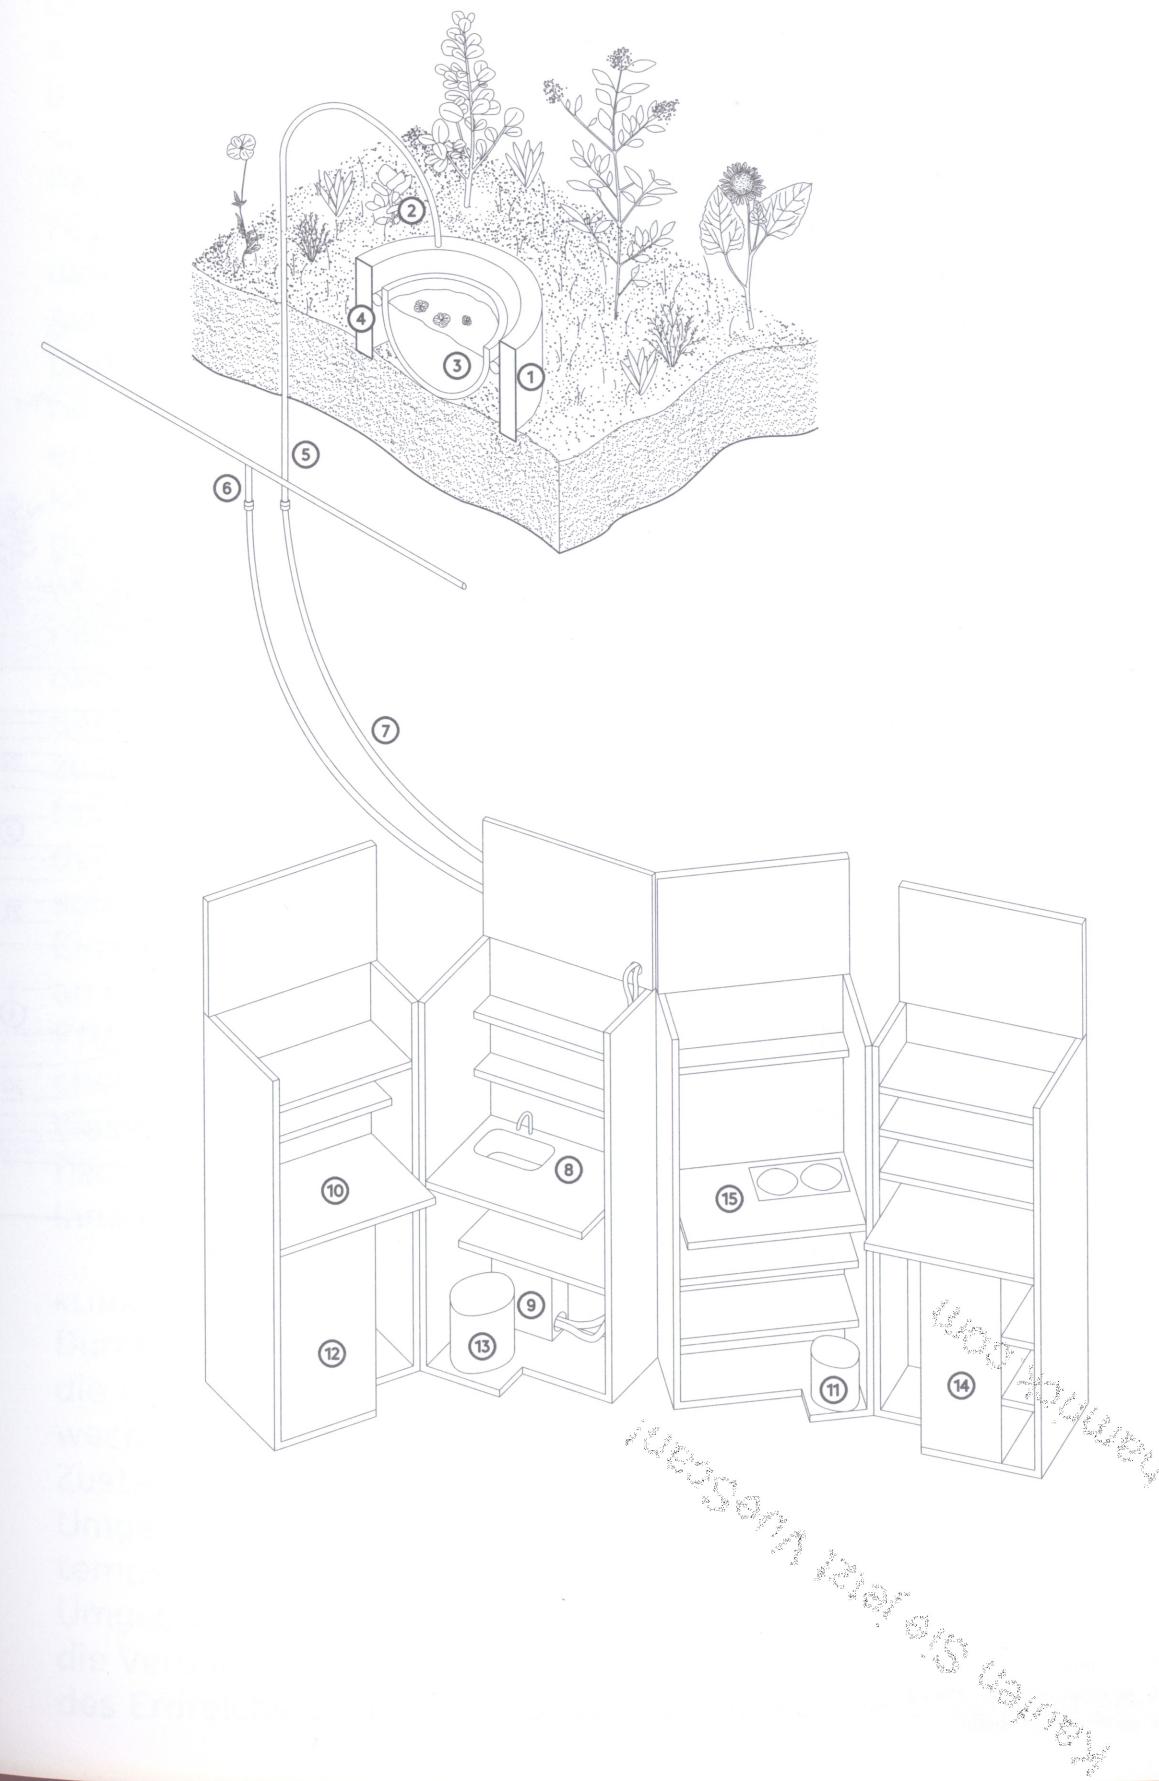
FALTBARES KÜCHENMÖBEL MIT GRAUWASSERAUFBEREITUNG  
1 Brunnen, 2 Überlauf für Grauwasser, 3 Pflanzen als Qualitätsprüfer, 4 Filterring, 5 Abwasserschlauch für Grauwasser, 6 Zuwasseranschluss für Grauwasser, 7 flexible Schläuche, 8 Spülbecken, 9 Grauwasserbehälter mit Pumpe, 10 Arbeitsflächen, 11 kompostierbare Abfälle, 12 Küchenschrank, 13 Restmüll, 14 Geschirrspüler, 15 Kochplatten
